镍片焊接不良失效分析

美信检测失效分析实验室

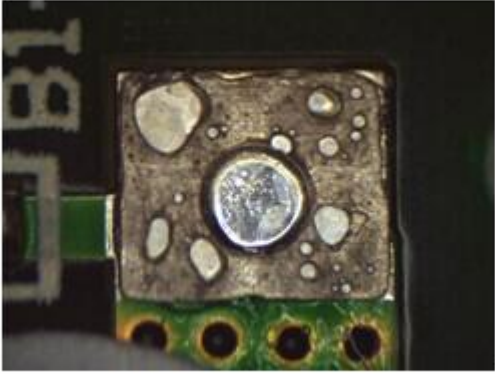
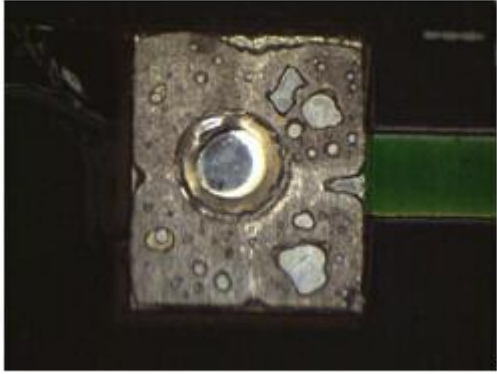
图 3.NG 焊点 MX140926008-01 外观照	图 2.OK 焊点剥离镍片的焊盘外观照

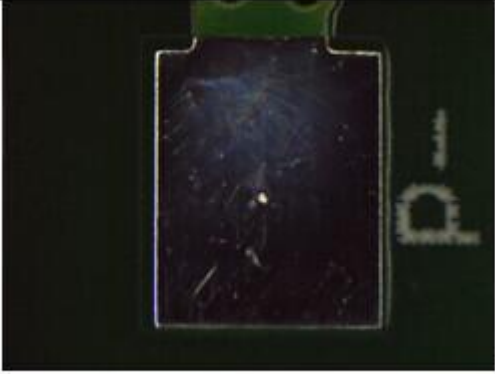
空白
图 4.PCB 光板上的焊盘外观照	美信检测

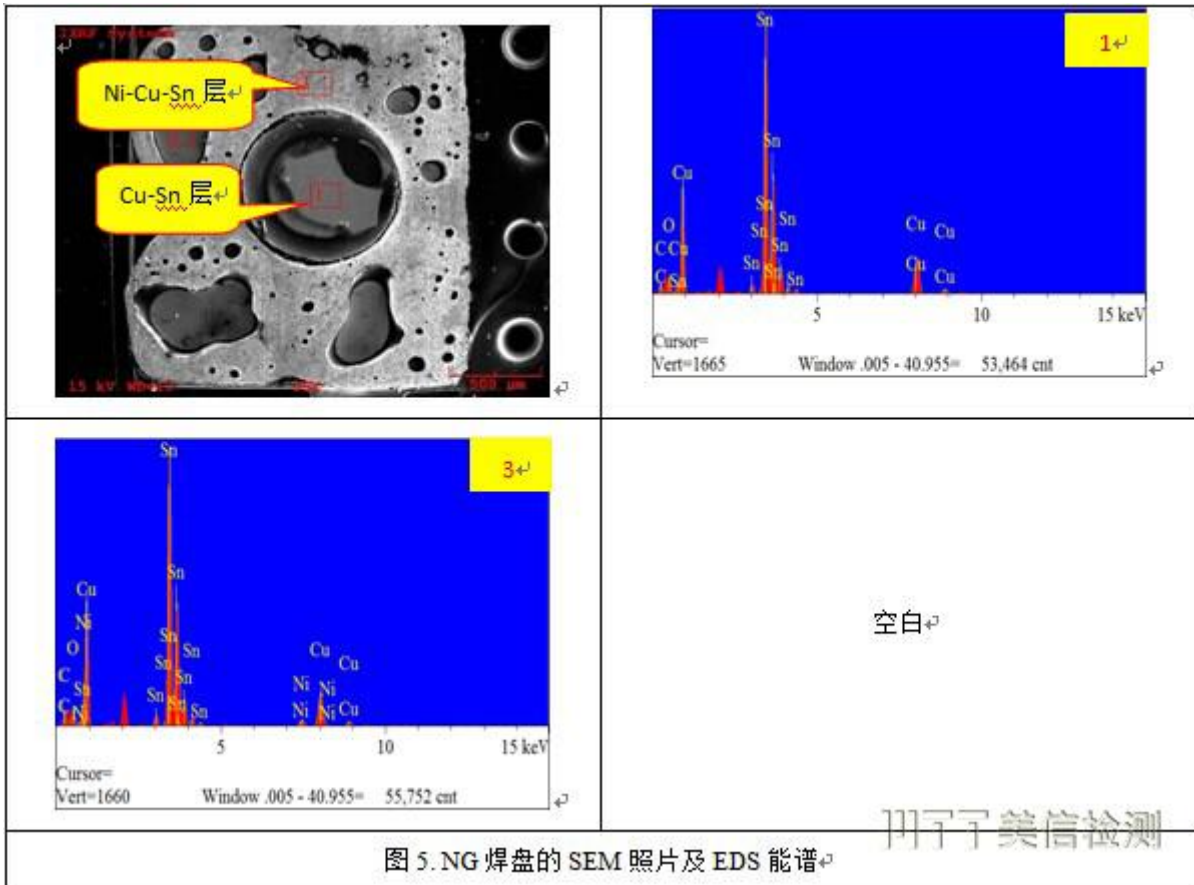
图 5. NG 焊盘的 SEM 照片及 EDS 能谱

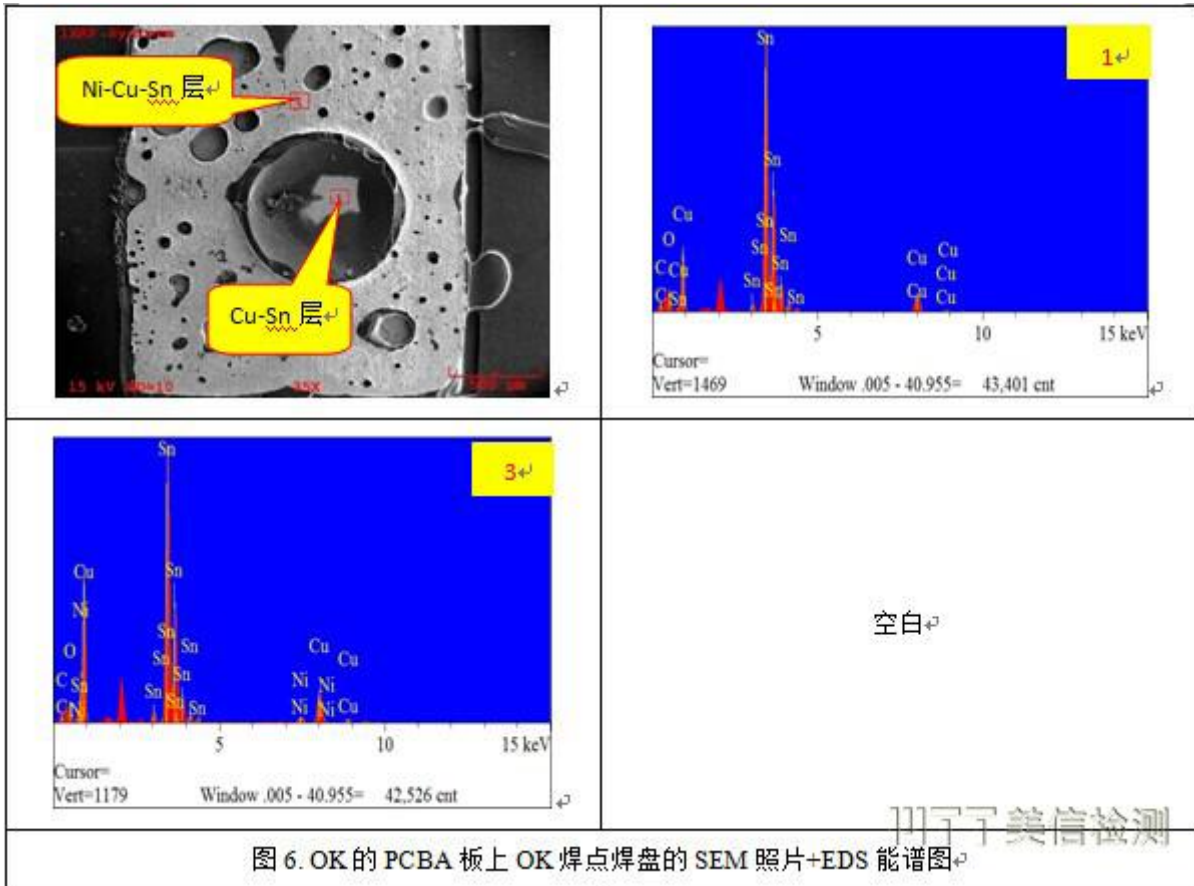
图 6. OK 的 PCB 板上 OK 焊点焊盘的 SEM 照片+EDS 能谱图

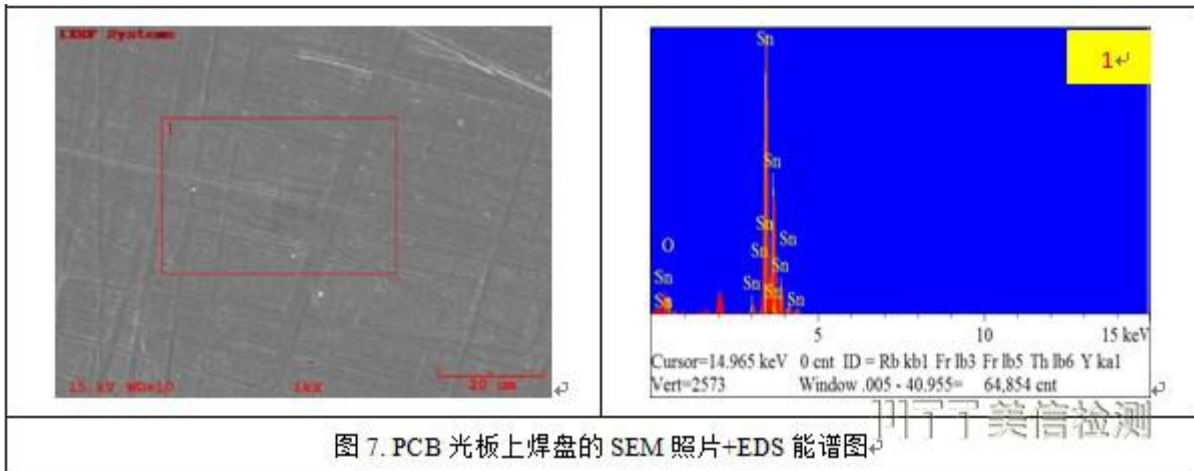
图 7. PCB 光板上焊盘的 SEM 照片+EDS 能谱图

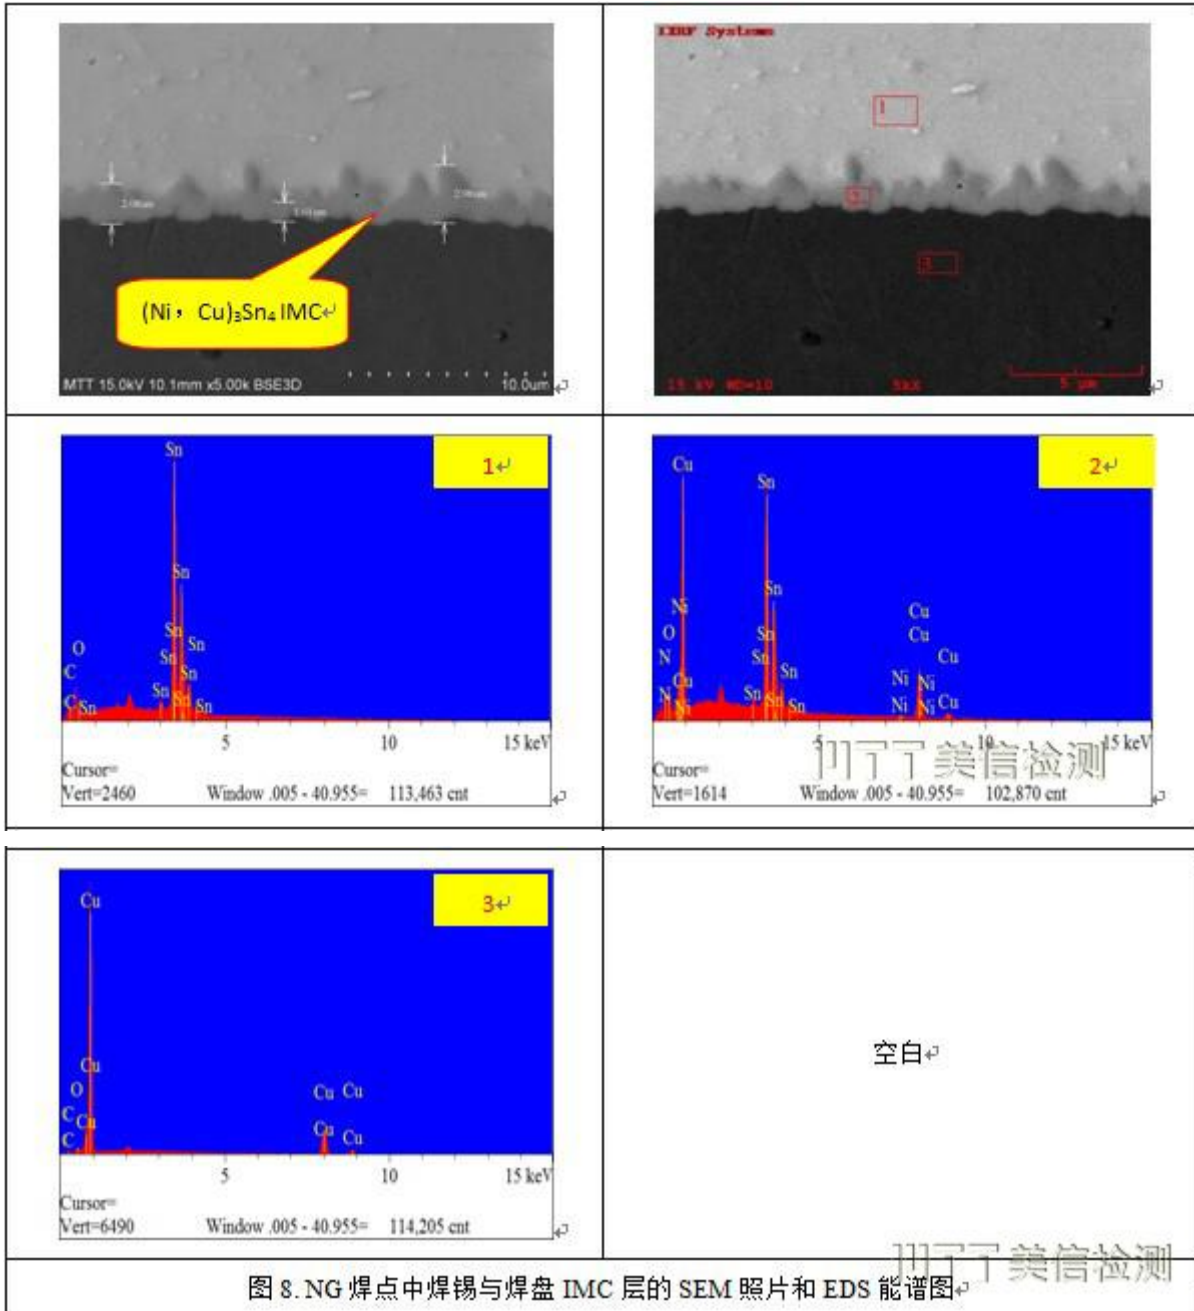
图 8. NG 焊点中焊锡与焊盘 IMC 层的 SEM 照片和 EDS 能谱图

可能是由于镍片的润湿速度较快，回流焊的 TOL 时间过长，导致焊点 IMC 结构粗大、松散，且存在孔洞和分层现象，导致焊接强度偏低，严重的将导致镍片在小于 12N 的力下剥离，出现失效情况。

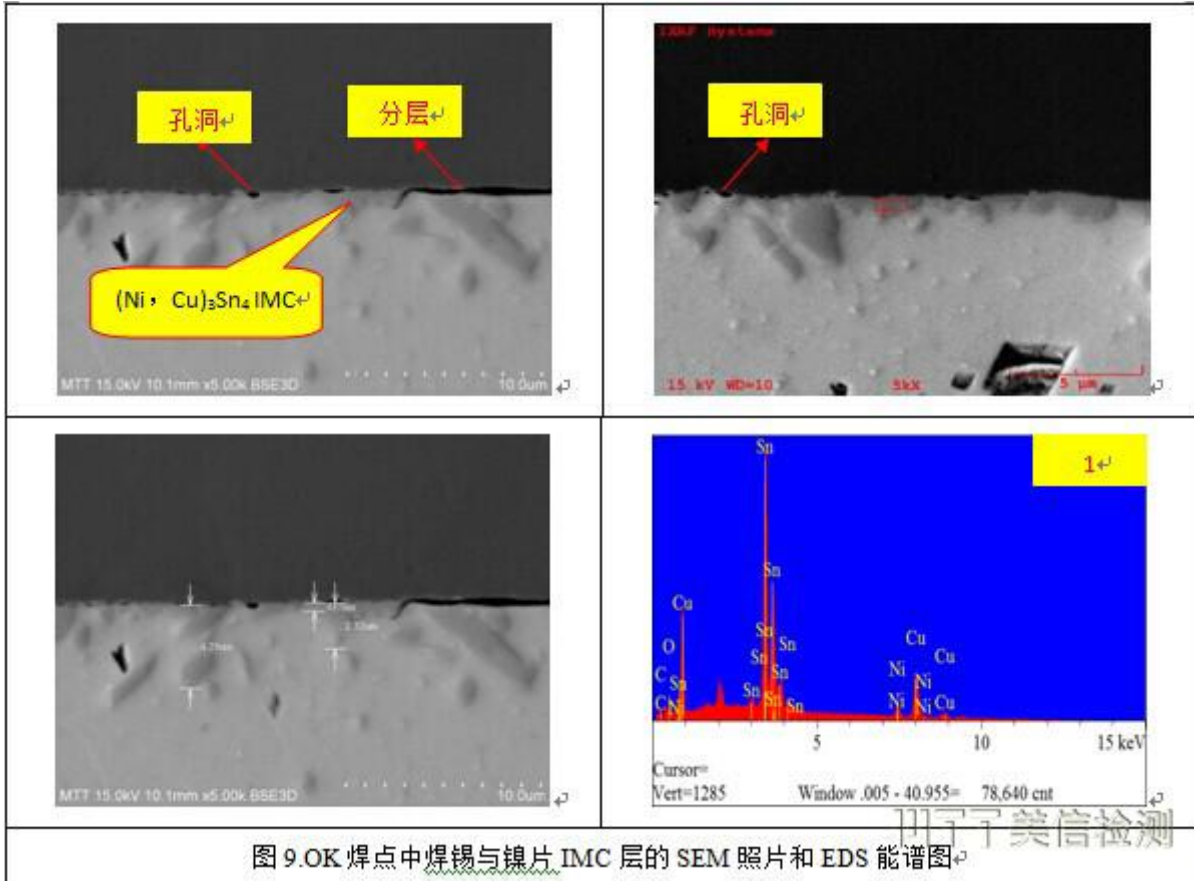
本文通过对已脱落的 PCB (PAD) 表面、脱落的镍片表面、未使用的 PCB (PAD)、镍片未脱落的焊点进行表面 SEM 观察、焊点剖面分析、EDS 分析等查找并分析形成镍片脱落的原因。OK 焊点中焊锡与镍片之间的 IMC 层发现较多孔洞、分层现象, 且 IMC 层厚度不均匀, 存在过厚和过薄现象, 导致焊接强度降低, 出现镍片易剥离现象。

表 2.OK 焊点中焊锡与镍片 IMC 层厚度 (um)

样品	测试点 1	测试点 2	测试点 3	平均值
OK 焊点	4.25	0.44	2.32	2.34

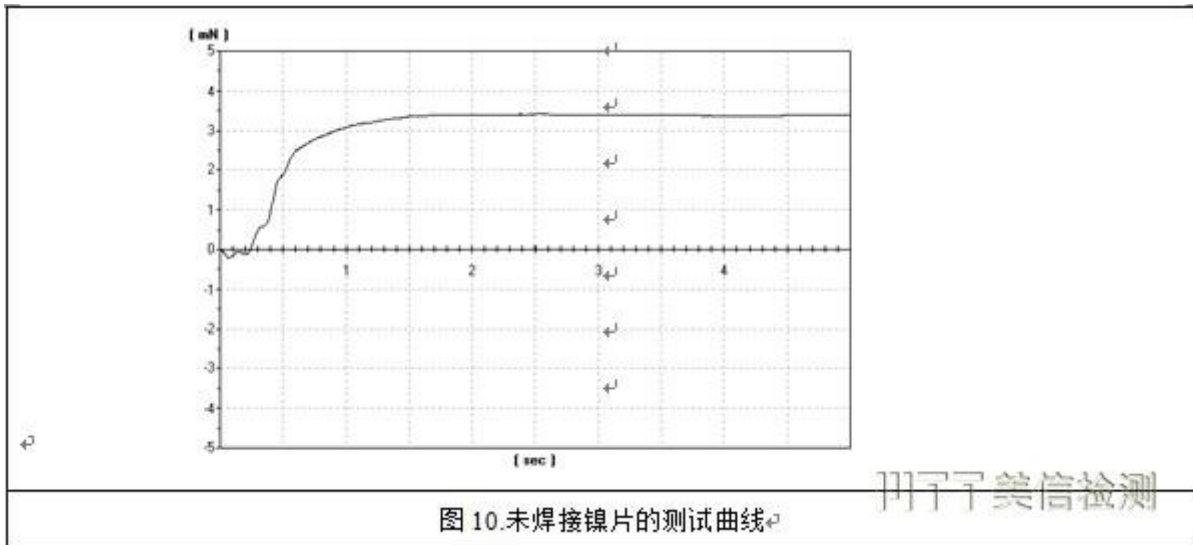
表 3.同批次未焊接镍片的测试数据

样品 项目	T0(s)	T1(s)	T2/3(s)	2/3Fmax (mN)	Fmax (mN)	Fend (mN)	Sb	F2(mN)	F5(mN)
MX140926 008-08	0.24	0.32	0.56	2.29	3.43	3.41	0.99	3.39	3.38
